乳山市润馨温泉洗浴城 YK2 井地热 矿山地质环境保护与恢复治理方案

乳山市润馨温泉洗浴城
2022 年 6 月

编制单位：山东省第一地质矿产勘查院

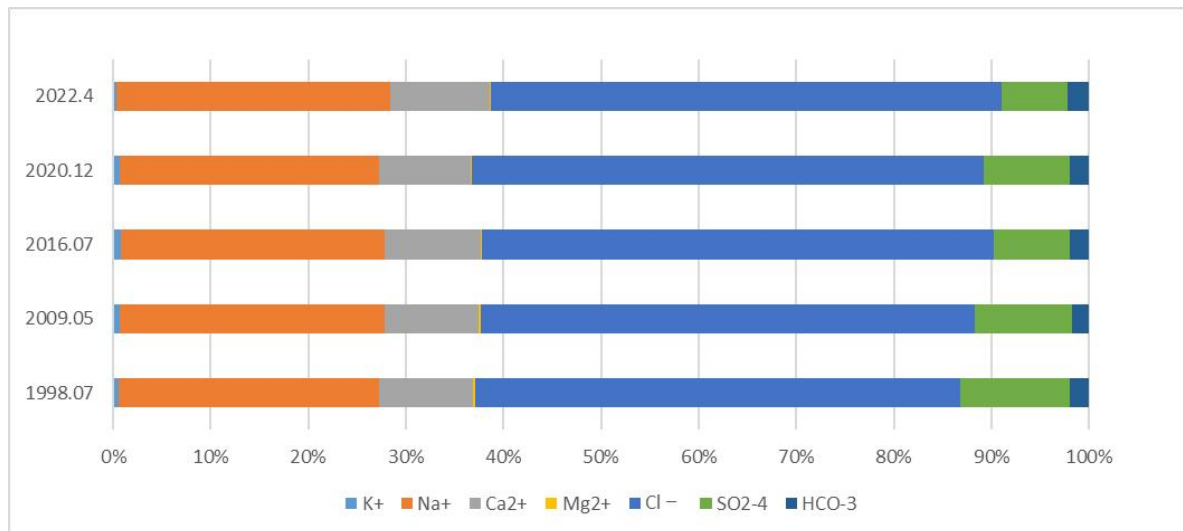
图 3-1 YK2 井历年地热流体主要离子成分占比对比图

YK2 井揭露基岩岩性为中生代伟德山序列侵入岩，地热出露于高角度断裂带交汇复合部位，地下热水的化学成分与温度及循环深度关系密切，水化学类型 Cl—Na·Ca 型。地热流体 pH 值为 7.50，溶解性总固体 2417.34mg/l，总硬度 536.72mg/l。YK2 井历年水质分析结果见表 3-3，本次水质检测结果与 2016 年核实报告中相比，溶解性总固体大致相同，离子含量多稍有降低，变化较明显阴离子为 SO_4^{2-} ，含量降低了 16.81%，而阳离子中 K^+ 、 Mg^{2+} 含量变化较明显，含量降低了 59.69%、58.40%，其余离子含量变化幅度较小。综上所述，地热开采对
